Las plantas y el deterioro de edificaciones no patrimoniales del Centro Histórico de la Habana Vieja

Palabras clave: biodeterioro, edificaciones no patrimoniales, Centro Histórico de La Habana Vieja

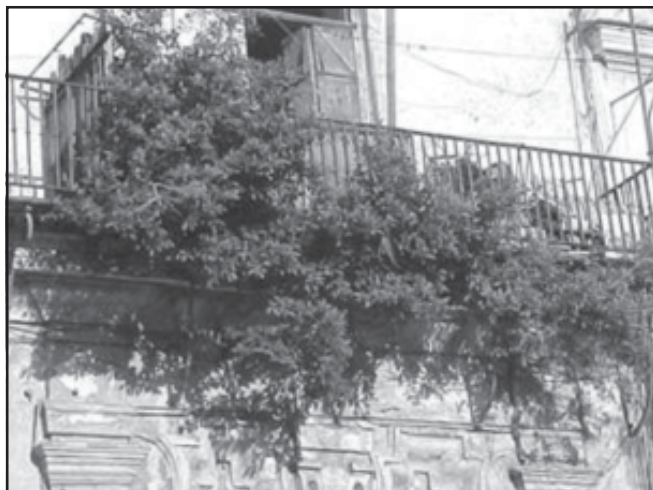
Entre las especies de *Ficus*, *F. microcarpa* (Fig. 1), *F. benghalensis* y *F. trigonata* son las que más frecuentemente aparecen sobre las construcciones, pero todas llegan a producir graves daños, fundamentalmente en balcones,

techos y aleros, e incluso por su hábito arbóreo y el desarrollo de extensas y robustas raíces, pueden conllevar a la destrucción total del inmueble donde se implantan. Cuza (2001) también refiere el deterioro causado por especies de *Ficus*, entre otras plantas, en diferentes edificaciones patrimoniales del Centro Histórico, mientras que Caneva & Salvadori (1988) y García & Saíz-Jiménez (1989) se han referido a varias especies de *Ficus* (particularmente a *F. carica* L.) como las más incidentes en el deterioro de monumentos patrimoniales de varios países europeos.

Fig. 1. *Ficus microcarpa* (Foto: Hildelisa Saralegui y Deiry Álvarez).

- la eliminación de las plantas epilíticas, particularmente de las especies arbóreas en las etapas más tempranas de su desarrollo, antes de que sus raíces las implanten definitivamente en la estructura pétreo

- el control del desarrollo de las plantas ya establecidas a través de la poda de sus ramas y raíces, siempre que el corte de las mismas no comprometa la estructura pétreo (incluso por muerte posterior de la planta)

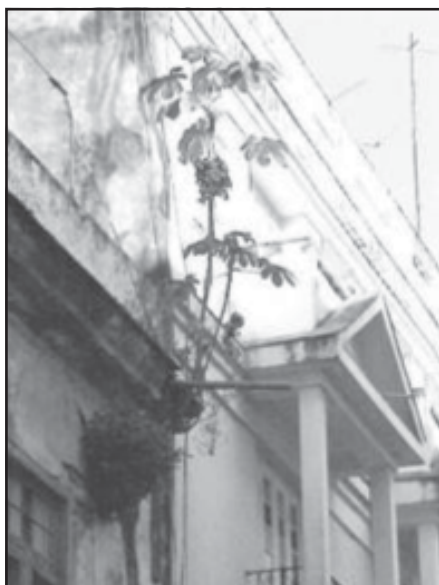
Entre las leñosas, *Cecropia peltata* (Fig. 2), *Clusia rosea* (Fig. 3), *Pluchea carolinensis* y *Muntingia calabura*, también inciden frecuentemente en el deterioro de las edificaciones y el daño que ocasionan aumenta paulatinamente en la medida en que alcanzan un desarrollo mayor. Otra especie leñosa epilitica es *Coccoloba uvifera*; el único ejemplar observado crece sorprendentemente en el desagüe del balcón de una vivienda en buen estado constructivo (Fig. 4).

Fig. 2. *Cecropia peltata* (Foto: Hildelisa Saralegui y Deiry Álvarez).

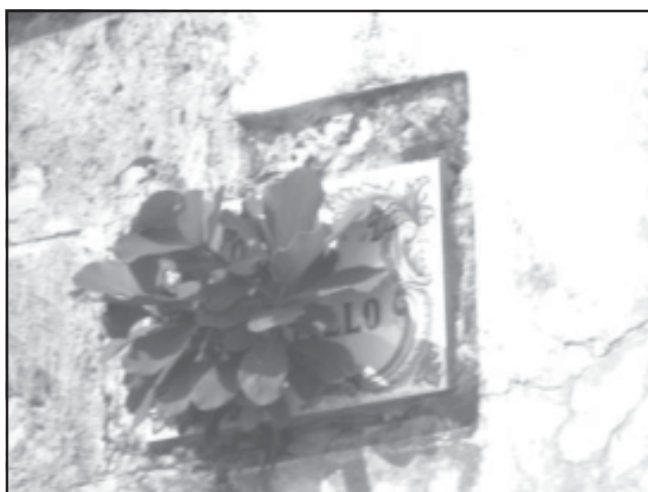
Fig. 3. *Clusia rosea* (Foto: Hildelisa Saralegui y Deiry Álvarez).

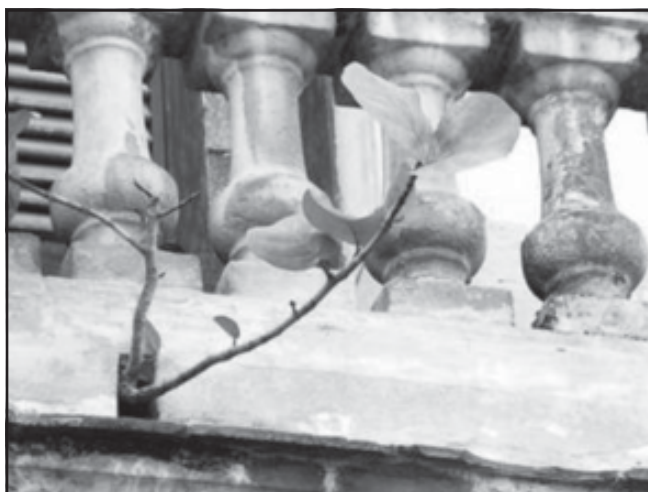
Fig. 4. *Coccoloba uvifera* (Foto: Hildelisa Saralegui y Deiry Álvarez).

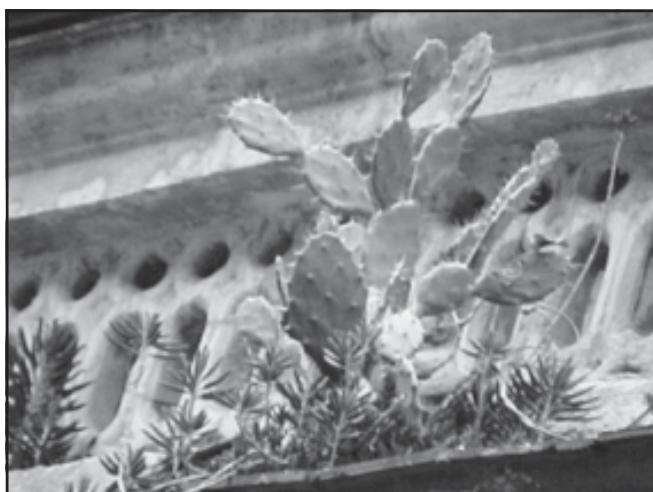
Algunas cactáceas contribuyen al deterioro de los inmuebles, tal es el caso de *Opuntia stricta* (Fig. 5) y de *Hylocereus undatus* (Fig. 6), esta última solo se ha observado creciendo sobre la piedra constructiva a partir de plantas ornamentales cultivadas en balcones y aleros.

Bryophyllum tubiflorum (Fig. 5 y 7), *Lepidium virginicum*, *Chamesyce postrata*, *Cenchrus echinatus*, *Bidens alba* var. *radiata* y *Turnera ulmifolia* (Fig. 8) son especies herbáceas que crecen frecuente y abundantemente sobre las edificaciones. *Pilea microphylla* se desarrolla generalmente sobre muros, aleros y tejados que están bajo escurrimientos de agua más o menos persistentes, no por gusto se le conoce como “yerba del tejado”.

Fig. 5. *Opuntia stricta* y *Bryophyllum pinnatum* (Foto: Hildelisa Saralegui y Deiry Álvarez).

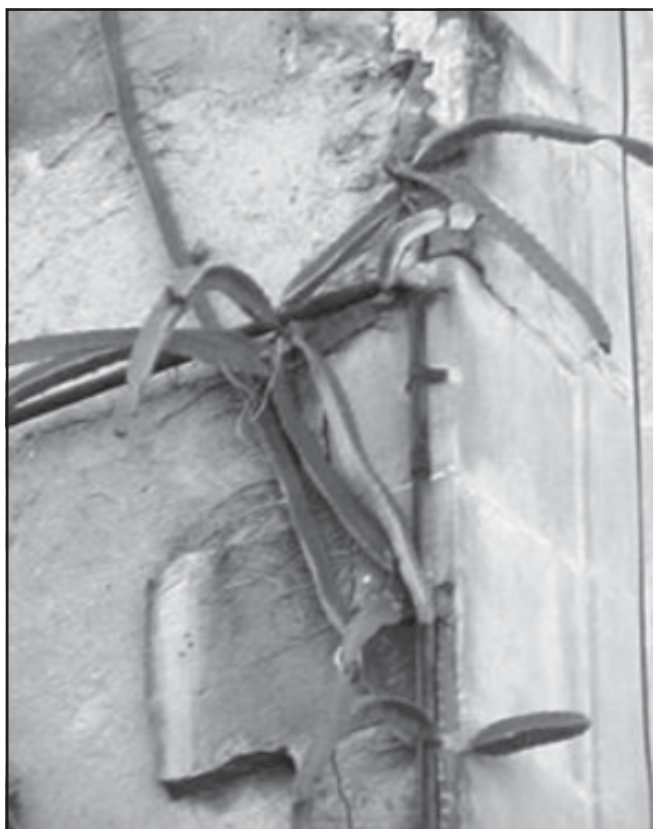
Fig. 6. *Hylocereus undatus* (Foto: Hildelisa Saralegui y Deiry Álvarez).

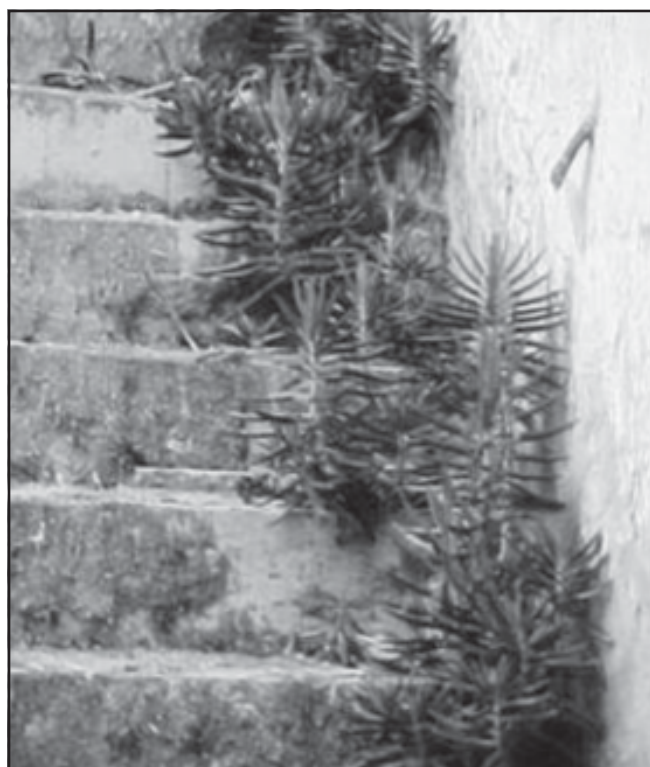
Fig. 7. *Bryophyllum pinnatum* (Foto: Hildelisa Saralegui y Deiry Álvarez).

Bryophyllum tubiflorum se propaga con gran éxito a través de diásporas vegetativas que se desprenden de la planta madre y generan un nuevo individuo al encontrar el sustrato y la humedad necesarios.

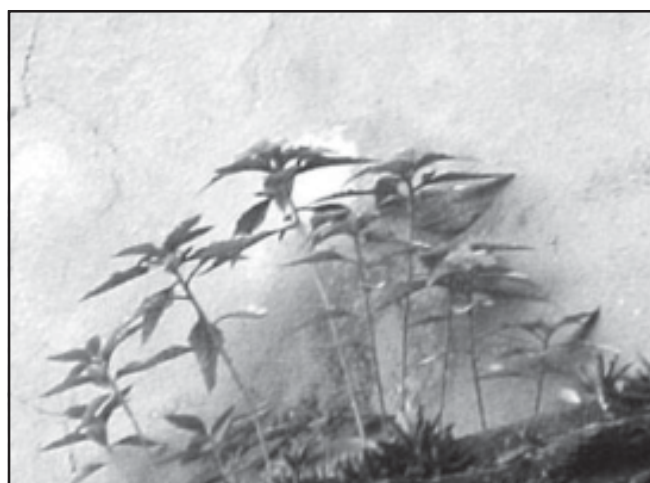
Fig. 8. *Turnera ulmifolia* (Foto: Hildelisa Saralegui y Deiry Álvarez).

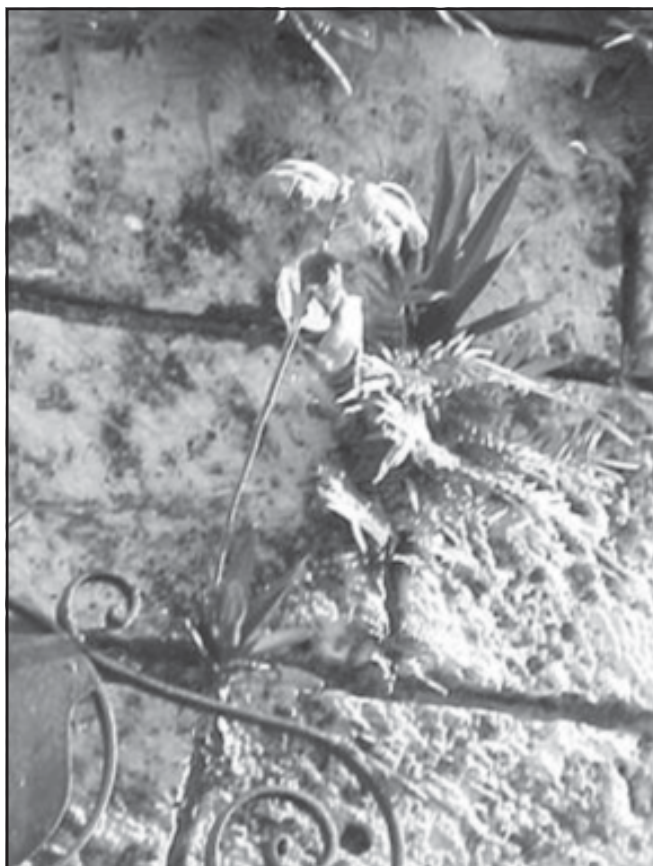
Otras dos especies herbáceas, *Tradescantia spathacea* y *Pteris vittata*, en muchas ocasiones coinciden sobre la piedra constructiva, como se observa en la Fig. 9, en este caso acompañadas por un individuo joven de

Cecropia peltata. *Pteris vitatta* es conocido como “Helecho muro” precisamente por aparecer con frecuencia sobre grietas y fisuras de paredes y muros.

Fig. 9. *Tradescantia spathacea* y *Pteris vittata* junto a un ejemplar joven de *Cecropia peltata* (Foto: Hildelisa Saralegui y Deiry Álvarez).
